## ESPECIFICACIONES TÉCNICAS

*La puerta principal de ingreso al Campus Central de la Universidad Católica Boliviana “San Pablo”, sede Tarija, ubicada sobre la calle Colón, presenta desgaste por el paso del tiempo y exposición a la intemperie. Debido a ello, requiere un proceso de restauración que asegure su conservación, funcionalidad y estética institucional.*

*Restauración integral de la puerta principal de madera (2,70 m de ancho por 2,70 m de alto, con parte superior semicircular-dos hojas-), incluyendo retiro de pintura existente, reparación de partes dañadas de madera, reposición de piezas, lijado y tratamiento de superficie, así como provisión e instalación de bisagras de tamaño adecuado para sus dimensiones, colocación de chapa y jaladores.*

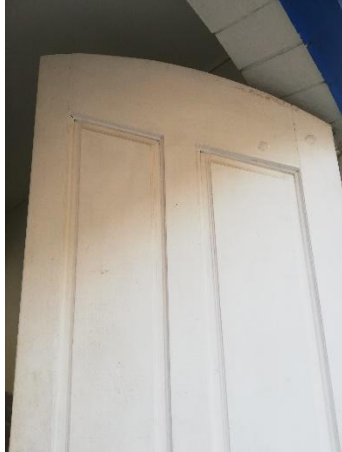
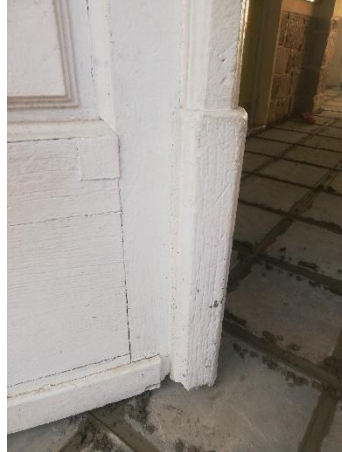
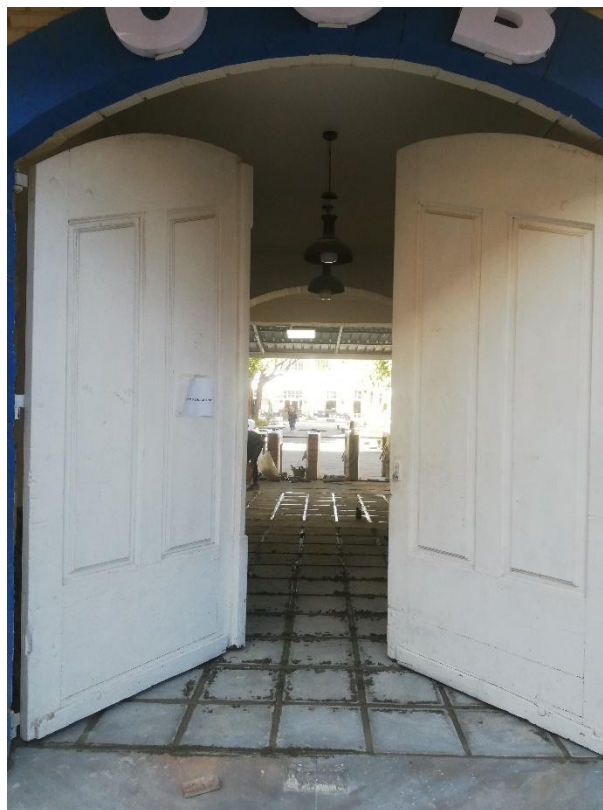
Puerta actual

*Dimensiones de la puerta: 2,70 m ancho x 2,70 m alto (con parte superior circular -dos hojas-).*

*Material: Madera sólida, actualmente pintada.*

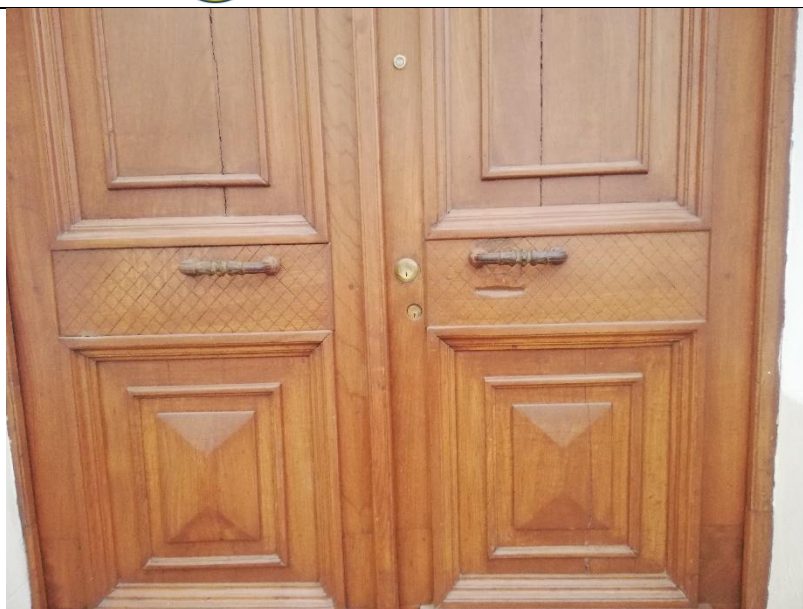
Resultado esperado

*Acabado: aplicación de barniz para exteriores, tonalidad clara, resaltando las vetas y texturas naturales de la madera.*
